# **Adaptation d'infrastructures aéroportuaires aux changements climatiques en milieux nordiques : Les conditions de drainage sous la piste 07-25, aéroport de Kuujuaq.**

Michel Allard, Denis Sarrazin & Valérie Mathon-Dufour  
Centre d'études nordiques  
Université Laval

Symposium Arquluk  
Québec  
17 mai 2017

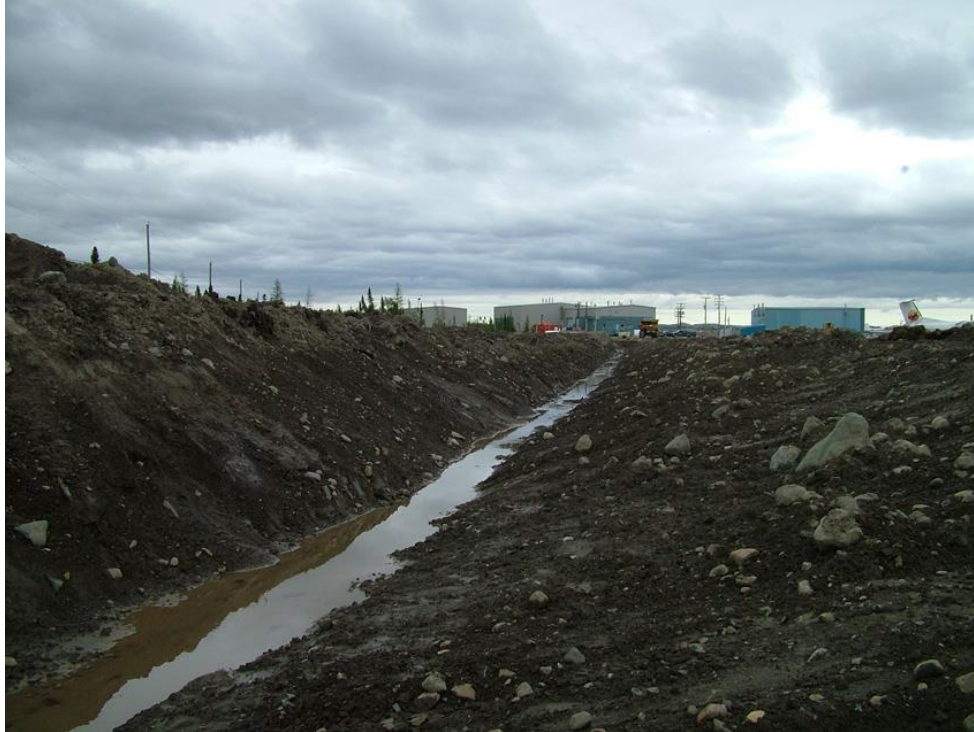
Till exposé dans un fossé en marge du tarmac

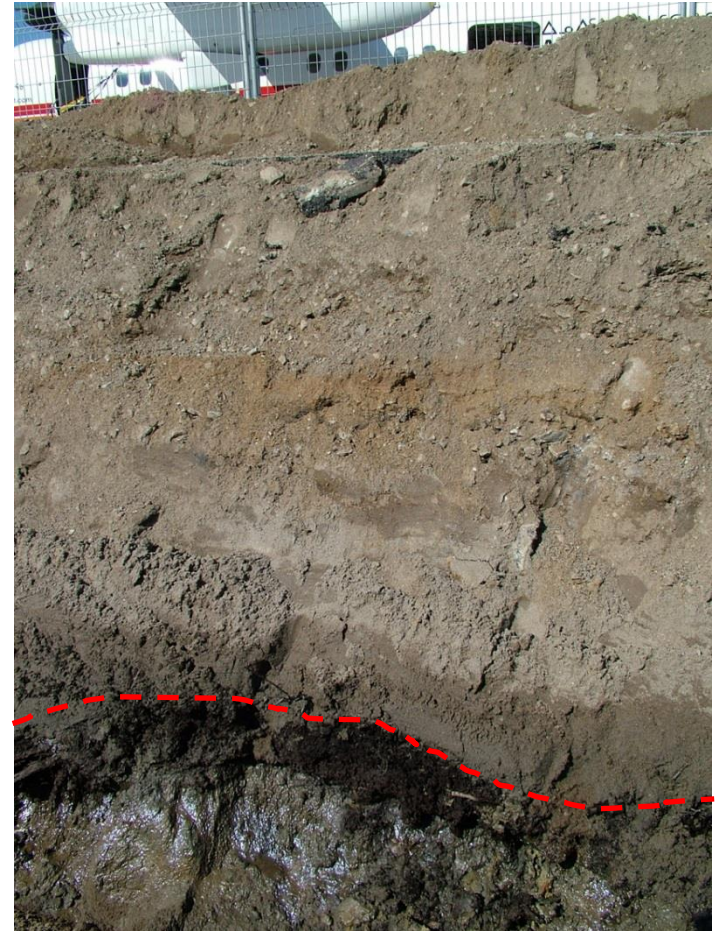
Coupe au site de l'aérogare (2006).  
Matériel de remplissage/tourbe/till  
(paléosol). Le plafond du pergélisol  
est au niveau du lit de tourbe.

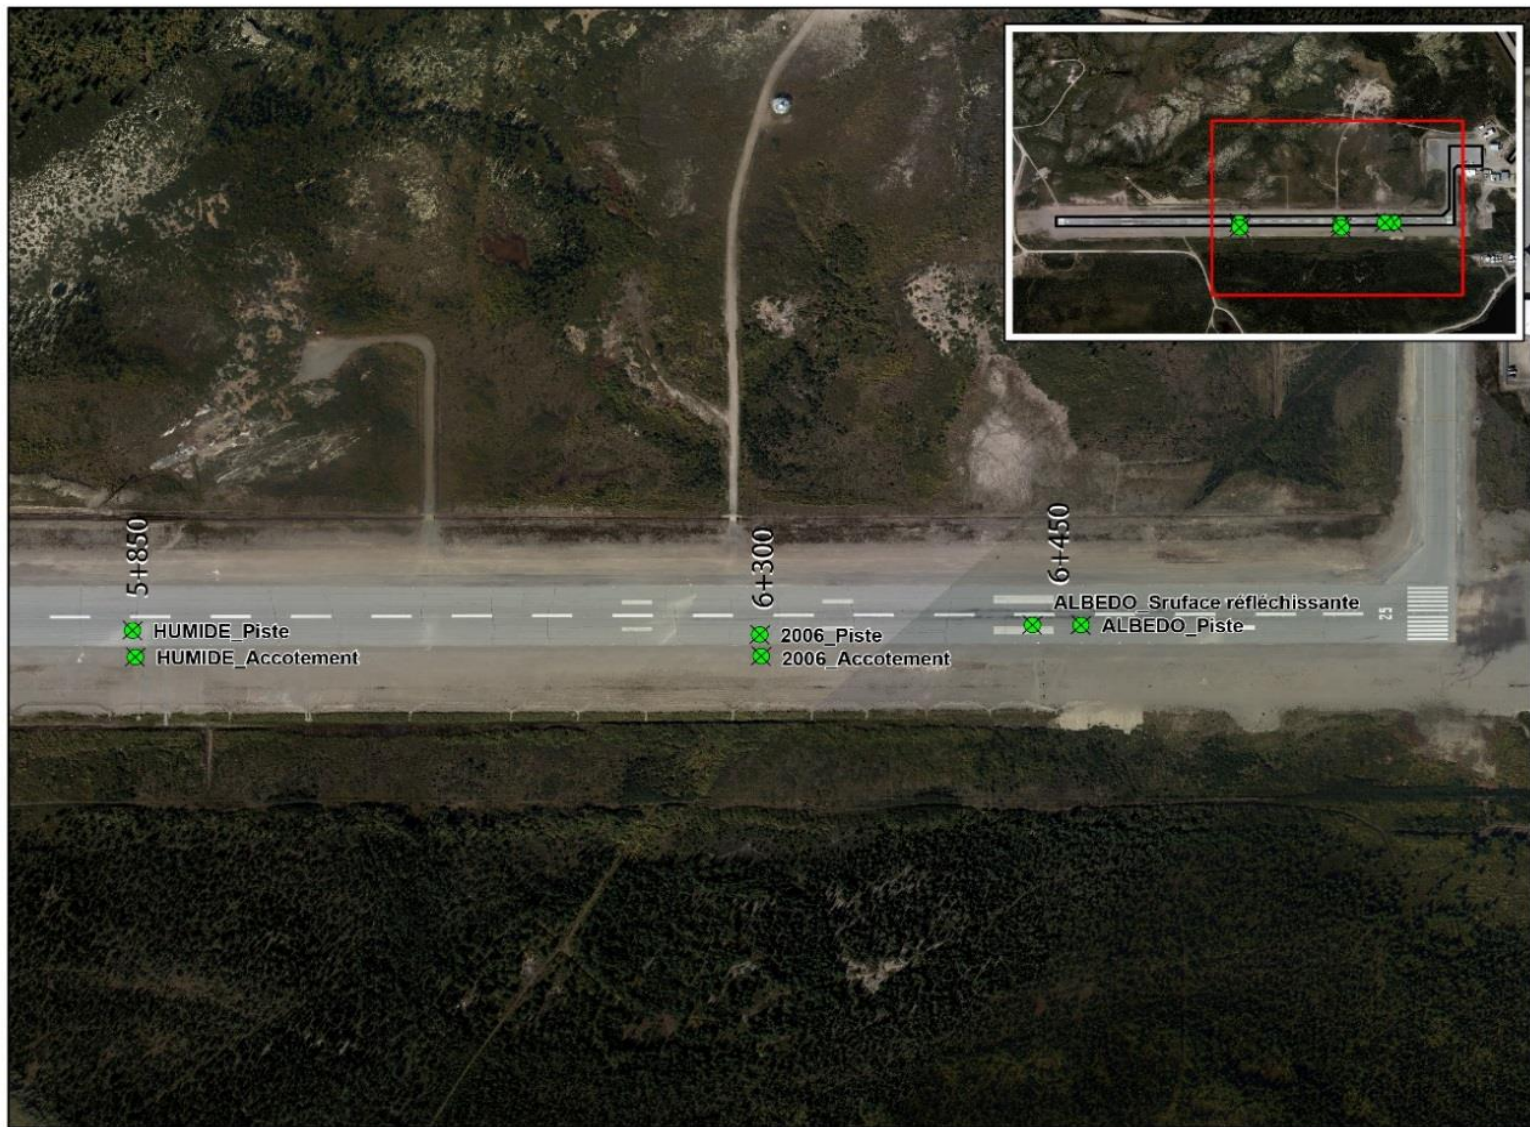
Localisation des câbles à thermistances

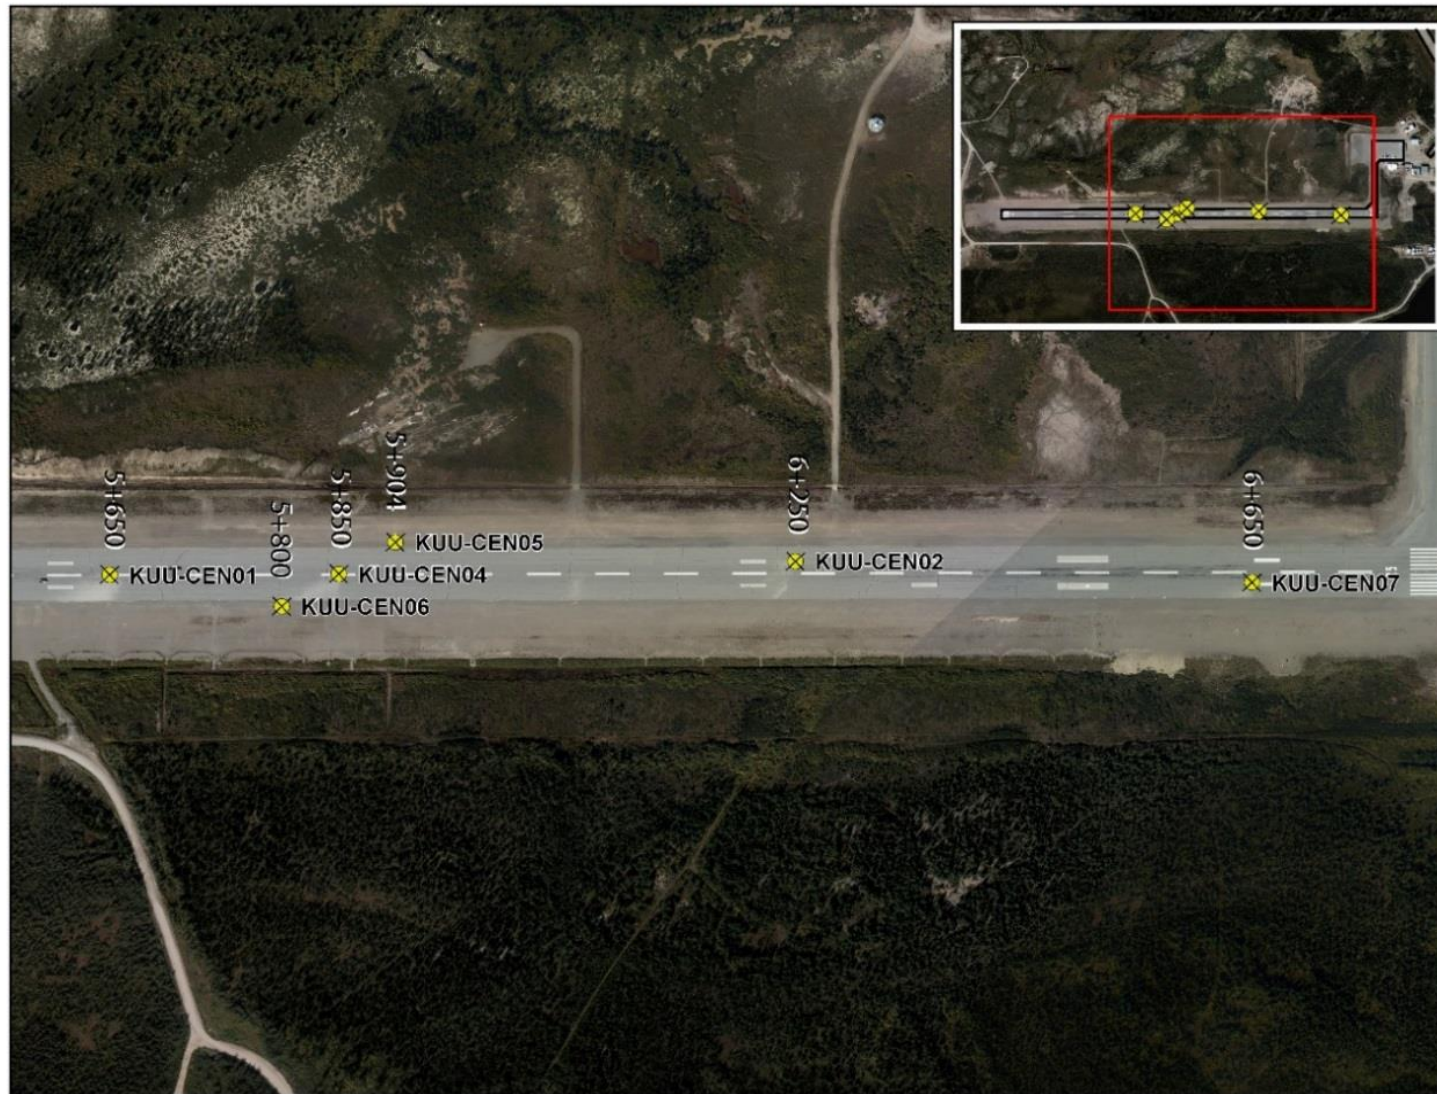
Localisation des puits de mesure de la nappe dans la couche active

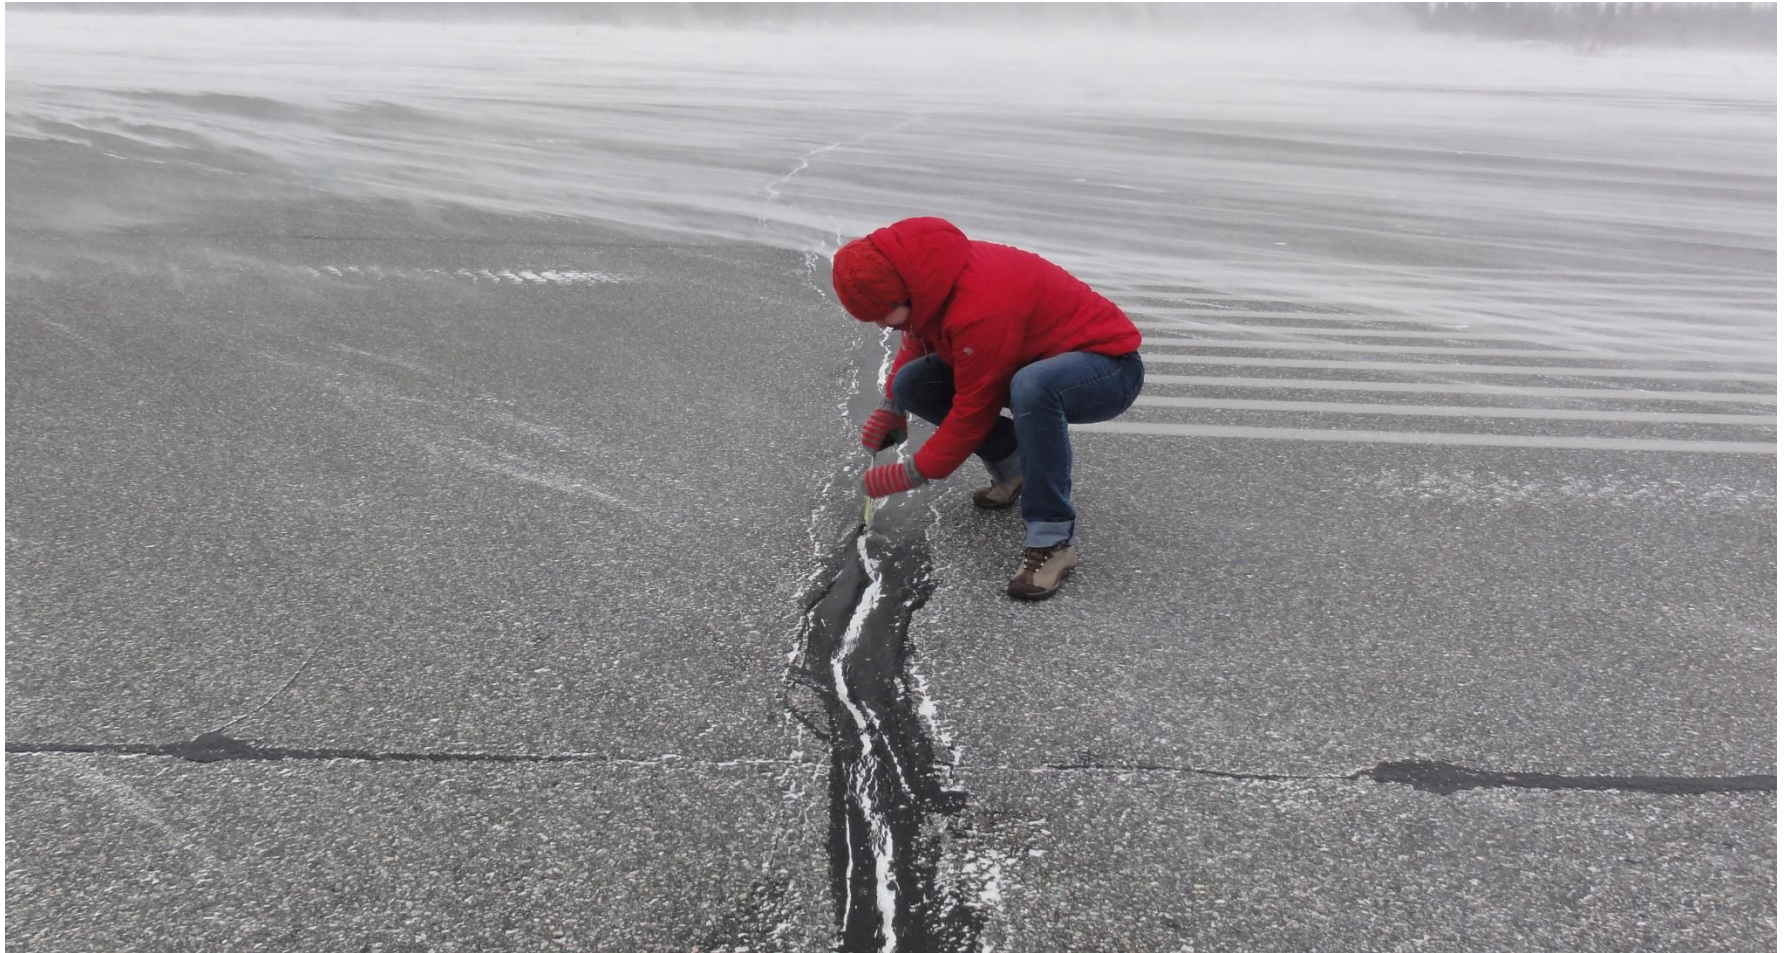
Les fentes de contraction thermique dans le pavage sont des voies d'entrée d'eau malgré les efforts répétés pour les sceller.

- Les tranchées drainantes fonctionnent correctement et aident à maintenir un niveau plus bas de la nappe et réduire la pression sous le pavage.
- La recharge de la nappe se fait en partie par les fissures de contraction thermique et depuis l'accotement aval durant les pluies intenses.
